D'abord dérestaurer

Commencés en juillet 2012, interrompus durant les mois de gel, les travaux de réfection des murs de soutènement est et ouest, qui retiennent l'ensemble de l'hémicycle où sont situés les gradins, ont repris en mars. «La première étape consiste à dérestaurer certaines parties, explique Noé Terrapon, conservateur et restaurateur en charge du chantier. Les dégradations que l'on observe aujourd'hui sont dues au gel. Les chaperons de ciment posés lors de la dernière restauration ont effectivement protégé les noyaux de l'eau de pluie. Mais, comme les parements sont

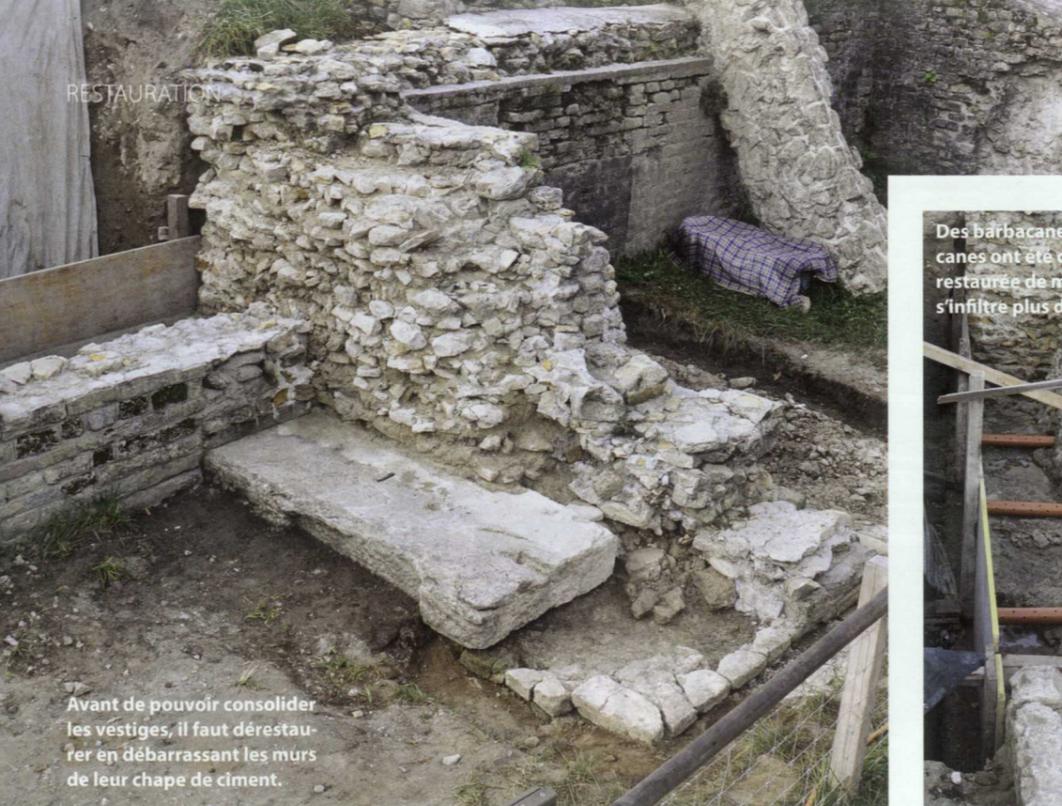
Avant de pouvoir consolider les vestiges, il faut dérestaurer en débarrassant les murs de leur chape de ciment.

» Les chapes de ciment sont donc enlevées et remplacées par deux assises en pierre, poursuit le conservateur de Pro Aventico. La carrière de Neuchâtel ne pouvant assurer l'approvisionnement, nous avons choisi la pierre de Metz. Elle sèche rapidement, joue un rôle protecteur face aux facteurs d'altération et est chromatiquement très proche. Un spécialiste peut déceler la différence, ce qui permettra aux générations futures d'archéologues de lire nos interventions.»

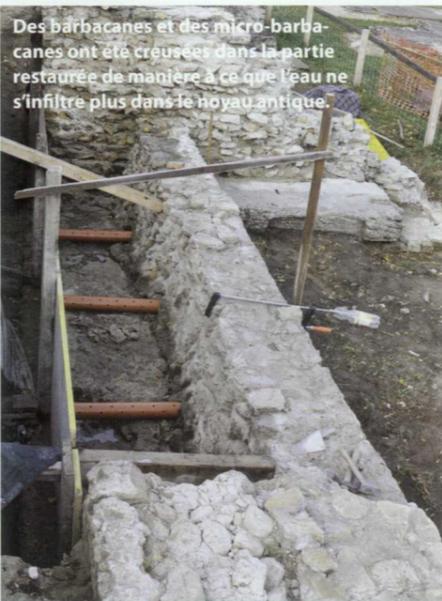
Des barbacanes et des micro-barbacanes ont été creusées dans la partie restaurée de manière à ce que l'eau ne s'infilte plus dans le noyau antique.

» En plus des barbacanes standards, nous avons aussi creusé des micro-barbacanes de manière que l'eau ne sorte plus dans les parties antiques mais dans les parties restaurées, poursuit Noé Terrapon. Une mèche, encore en développement, sera placée à l'intérieur des tuyaux en PVC pour faciliter l'évacuation de l'eau. Nous allons également poser des drainages à la base des murs et créer des puisards (ou puits perdus) dans lesquels l'eau s'écoulera. Leur rôle sera aussi d'empêcher la végétation d'envahir les vestiges.

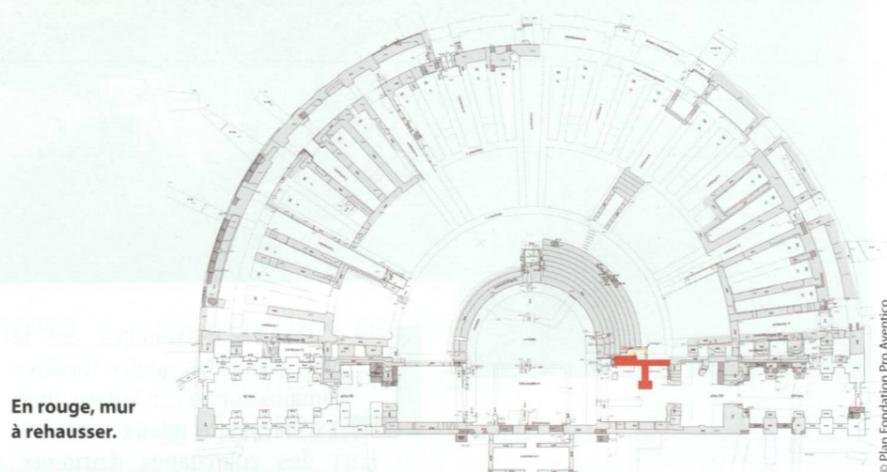
En rouge, mur à rehausser.

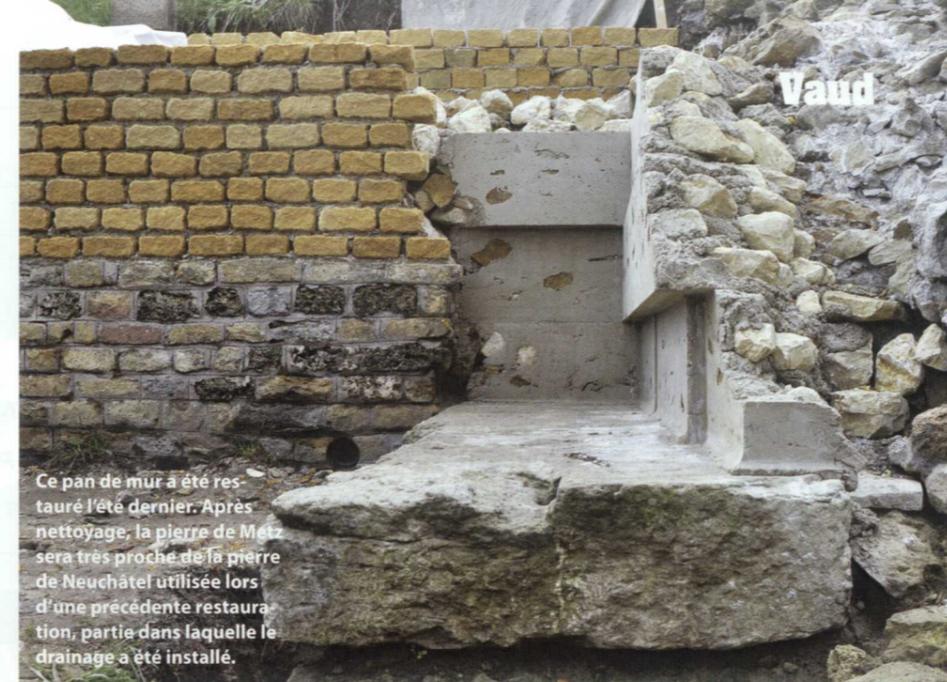
Ce pan de mur a été restauré l'été dernier. Après nettoyage, la pierre de Metz sera très proche de la pierre de Neuchâtel utilisée lors d'une précédente restauration, partie dans laquelle le drainage a été installé.

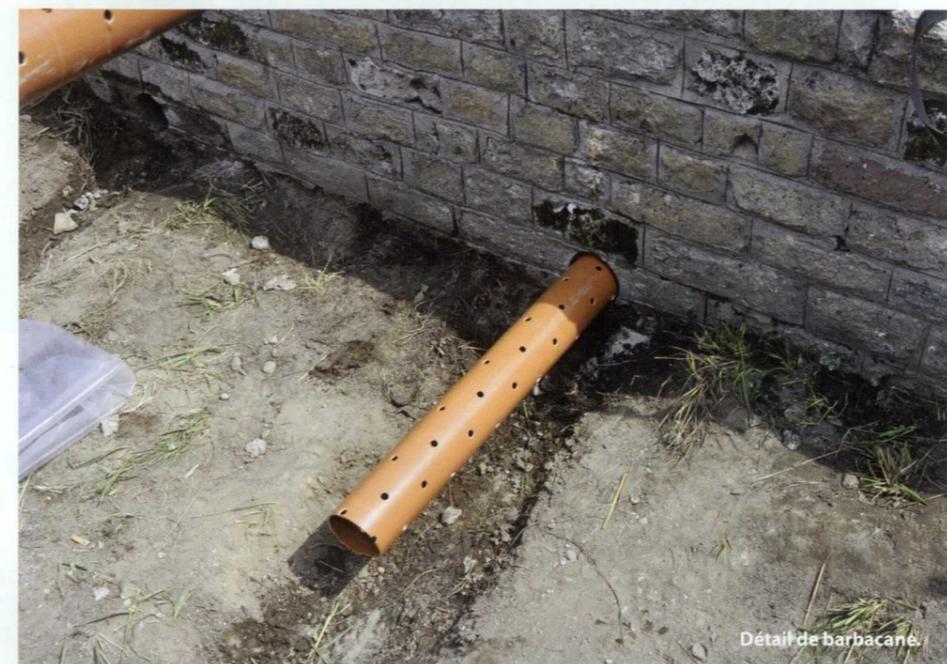
Détail de barbacane.

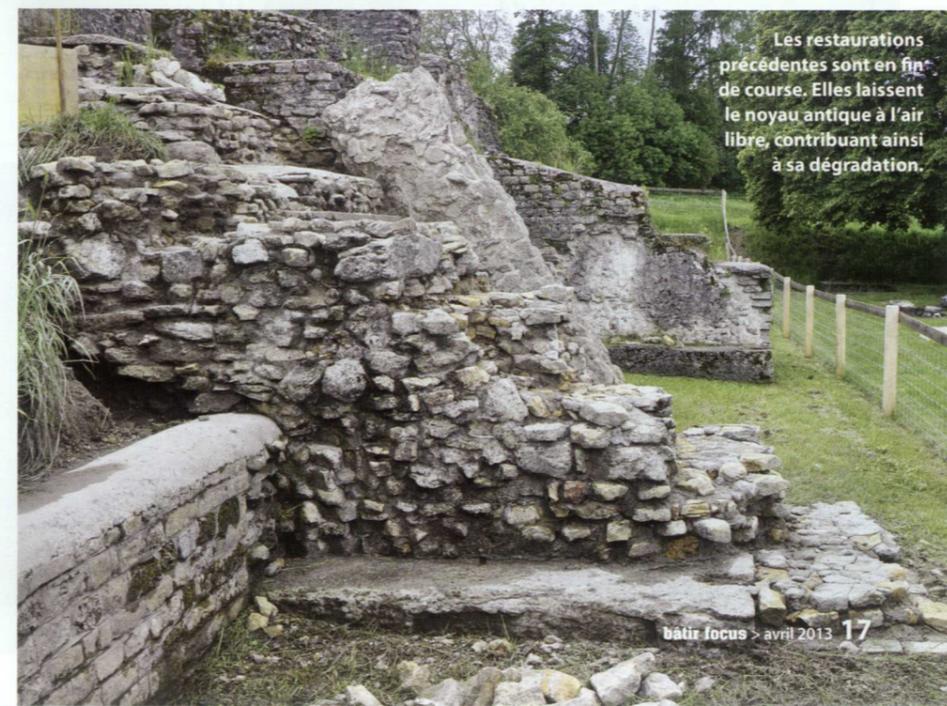
devenus étanches, l'eau et l'humidité ont dû se frayer un chemin sur les côtés pour sortir, dans les parties antiques. Les zones autour des ragréages et sous les chaperons de ciment ont beaucoup souffert parce qu'elles sont une porte ouverte au gel et à ses dégâts.

Les restaurations précédentes sont en fin de course. Elles laissent le noyau antique à l'air libre, contribuant ainsi à sa dégradation.
